曝光台

□安环部 刘建华、吕贝

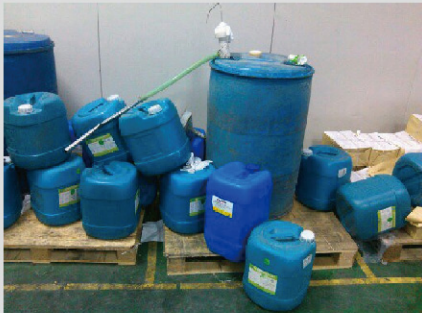
1.各料间助焊剂桶摆放凌乱，酒精桶随意放置。

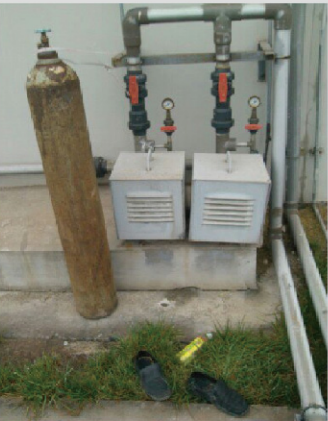
2.外包单位动火储气瓶固定在压力管道上，非常危险。

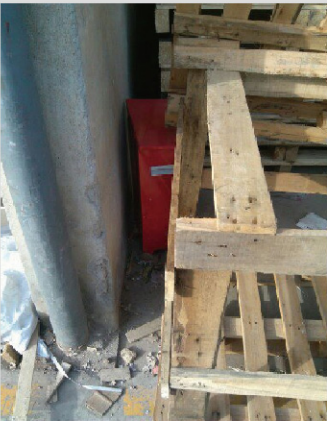
3.垃圾站废旧托盘阻挡灭火器。

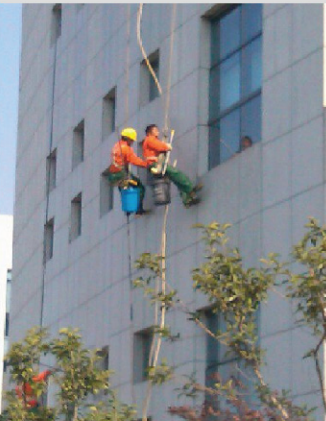
4.外包单位清洗玻璃幕墙人员在登高作业时未佩戴安全绳。
